➤ Junta de dilatación estructural

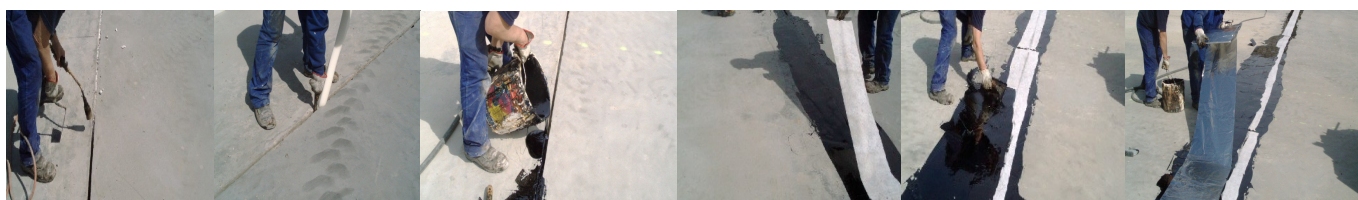
- Eliminación del "porexpan" hasta 8 cm ,com mínimo, por debajo de la cota superior del forjado resistente.
- Colocación de fondo de junta con un material resistente al calor, compatible con el mástico, compresible y flexible, no debiendo adherirse a los laterales ni al fondo y dejando al menos 6 cm de forjado resistente libres.

- Vertido de **POLIBREAL®**, en el hueco de junta (los 6 cm de forjado, más el espesor del mortero de pendientes si existiera) hasta rebosar, extendiéndose en el faldón de la cubierta al menos 20 cm a ambos lados de la junta.

- Caliente aún el **POLIBREAL®**, se colocará una lámina separadora compatible, por ejemplo tejido de algodón (lona), geotextil o PET $\geq 23 \mu\text{m}$. Deberá cubrir el faldón de la cubierta en al menos 15 cm a ambos lados de la junta.

- Extendido de una capa de **POLIBREAL®** sobre la lámina separadora, hasta cubrir el faldón de la cubierta en al menos 60 cm a ambos lados de la junta

- Colocación de una lámina separadora, aluminio liso de $\geq 30 \mu\text{m}$ o PET de $\geq 23 \mu\text{m}$, de anchura aproximada de 50 cm, a ambos lados de la junta sin solaparse, separadas entre sí aproximadamente 5 mm.

- El sistema **POLIBREAL®**, prescrito para la impermeabilización de la cubierta, se extenderá por encima de la junta de dilatación sellada anteriormente.

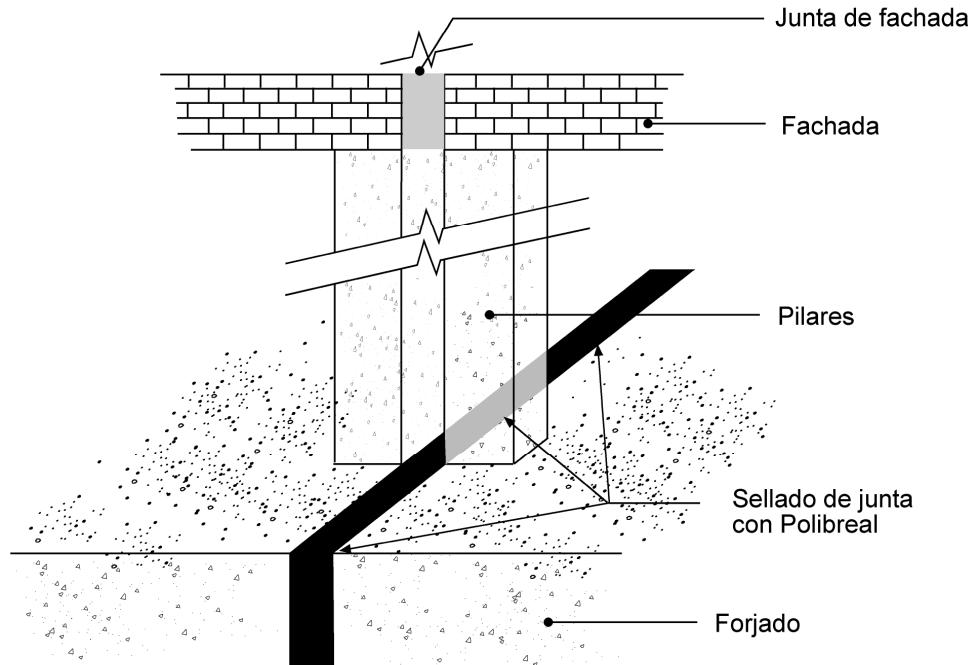
Junta de dilatación entre pilares

Forjado a nivel de rasante: (cubierta de sótano y porche de edificio)

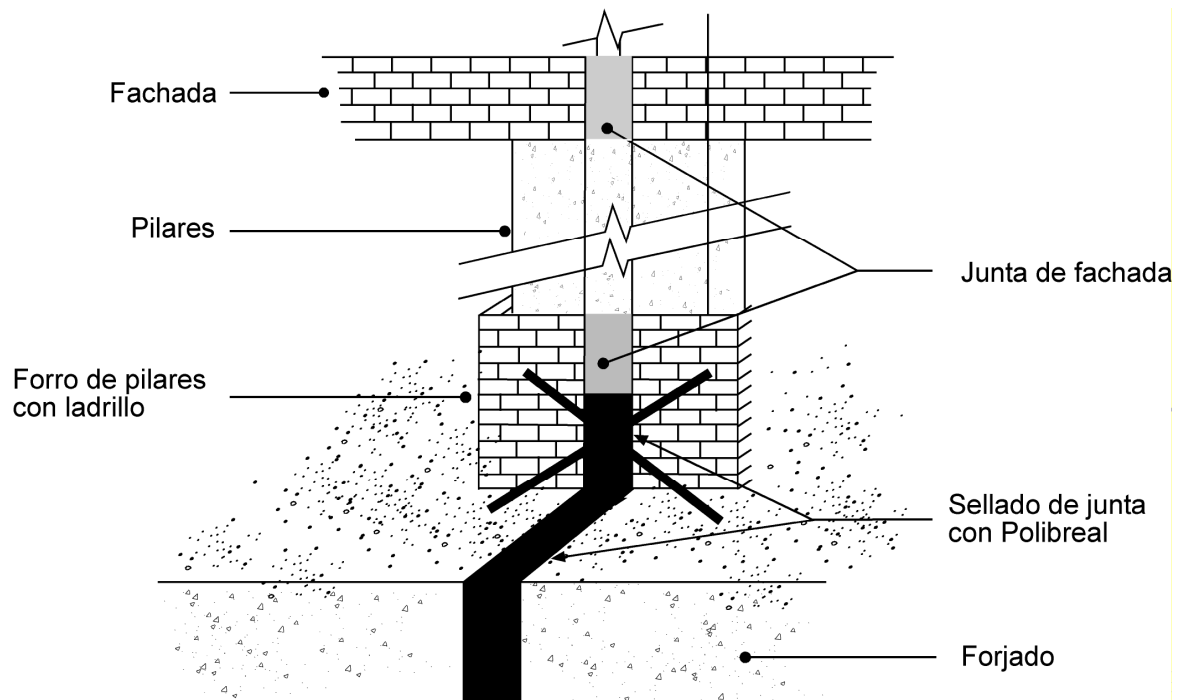
Defecto constructivo.

El tratamiento de junta se interrumpe en el forro de los pilares con ladrillo.

El envejecimiento del sellado de la junta de fachada y del forro de pilares provocará humedades en el sótano.
